DOT-12858.RE.01-A

ENSAIOS E MEDIÇÃO DE PRESSÃO SONORA NO OPERADOR SENTADO

POSITIVO MASTER C4400 MINIPRO

Cliente: POSITIVO TECNOLOGIA S.A.

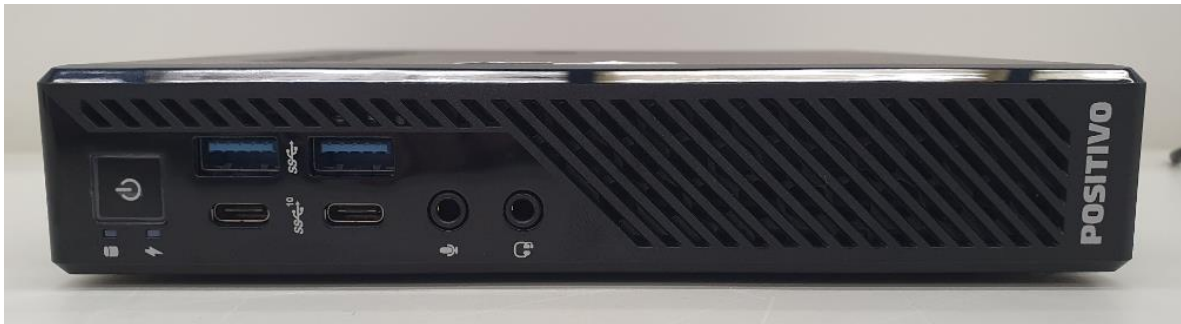
Figura 1 - Vista frontal

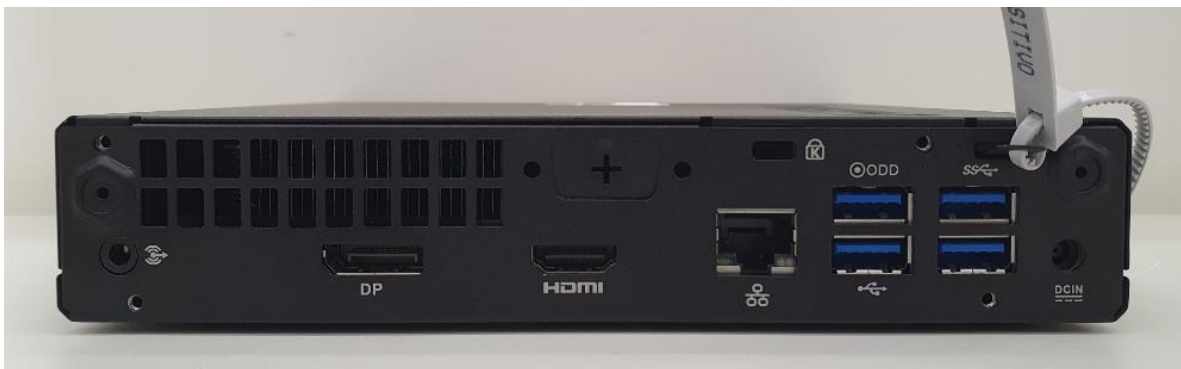
Figura 2 - Vista posterior

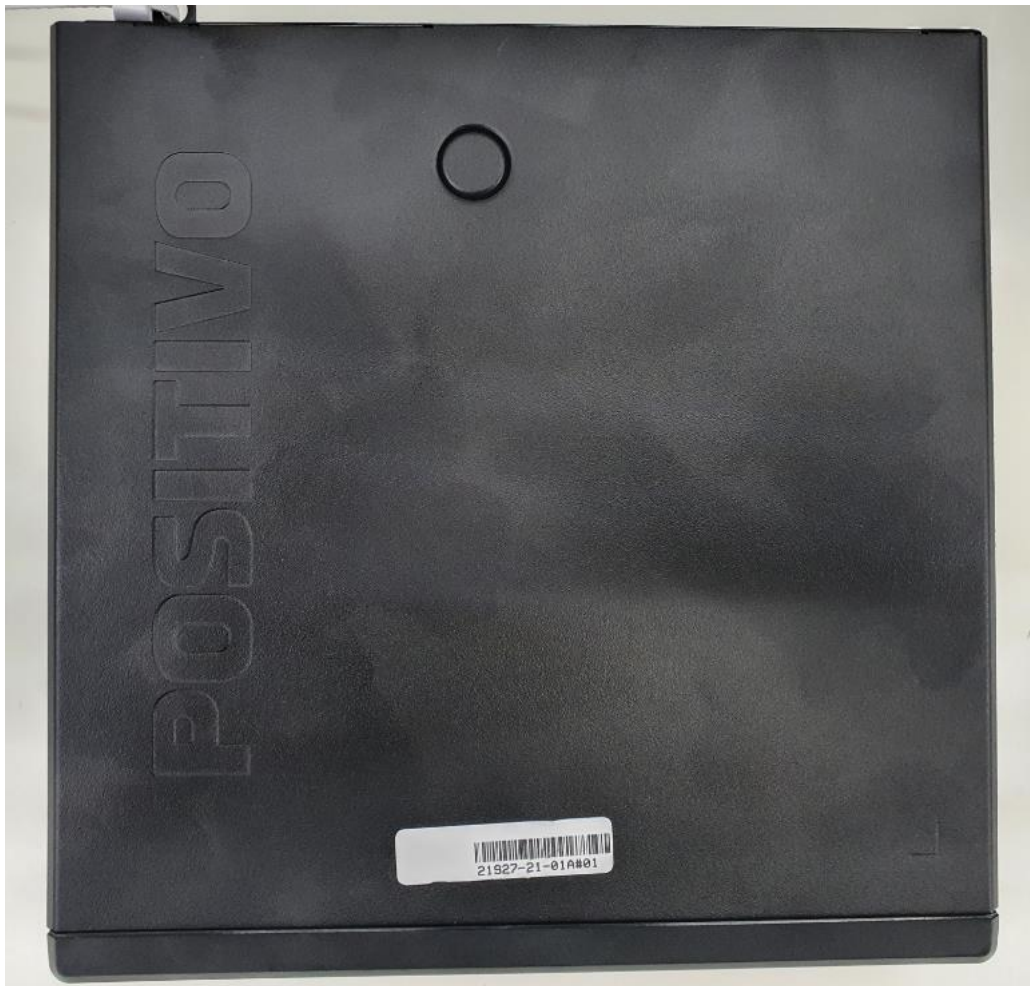
Figura 3 - Vista superior

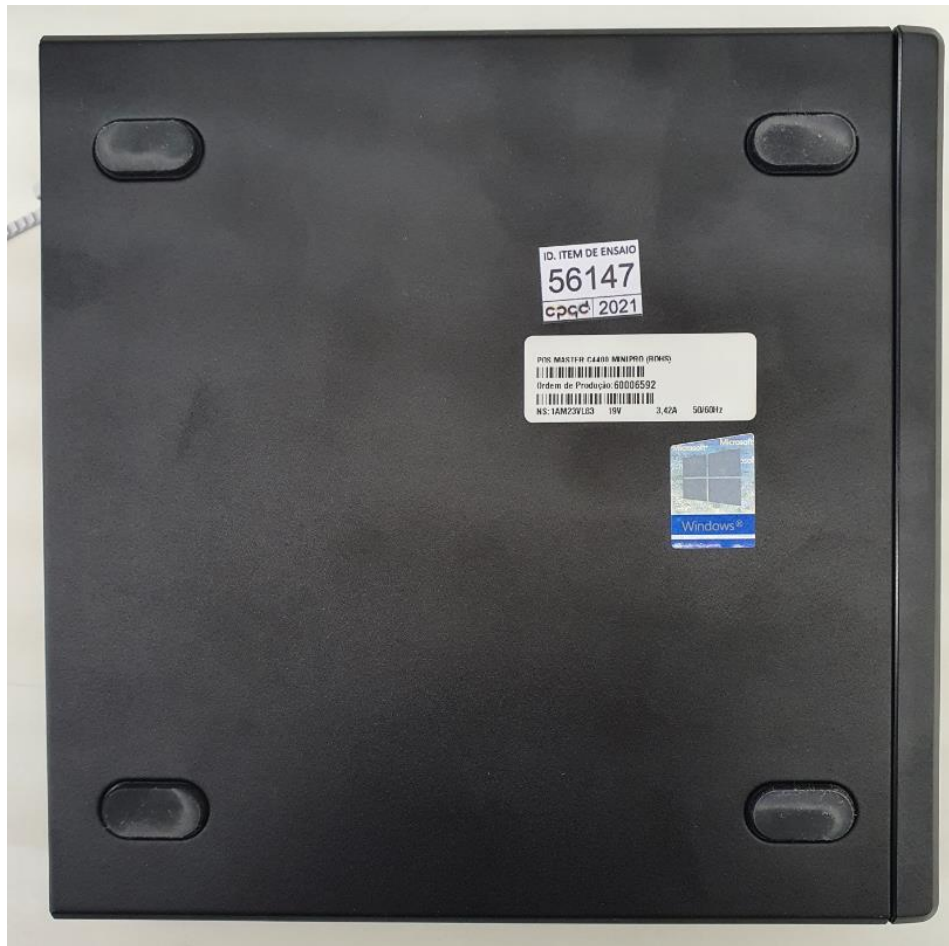
Figura 4 - Vista inferior

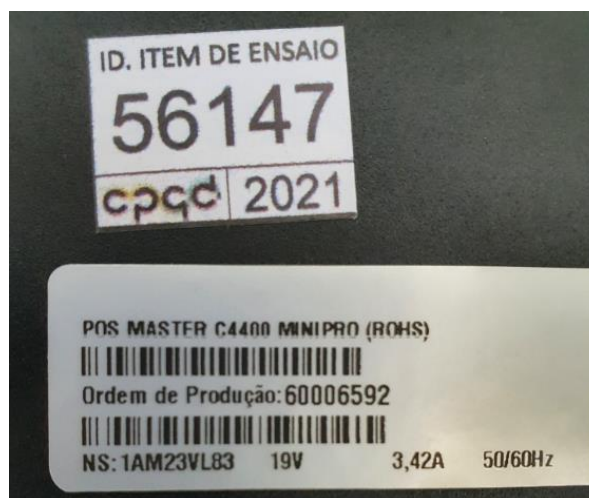
Figura 5 - Identificação

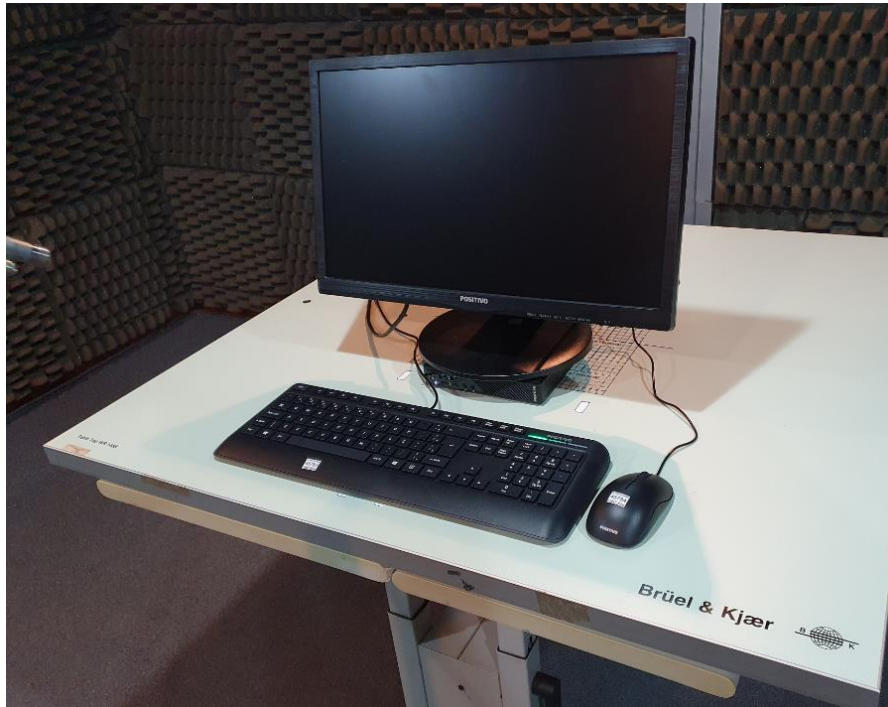
O equipamento foi posicionado conforme foto a seguir.

Figura 6 - Montagem das medidas

Para a medição de pressão sonora no operador na posição sentado, o microfone foi montado conforme a norma ANSI/ASA S12.10-2010/Part 1. Foi medida a amostra fornecida pelo cliente nos modos *Idle e Stressed*. Os resultados foram apresentados de acordo com a norma ISO 9296:1988(E).
